建设项目竣工环境保护验收调查表

项目名称：甘肃嘉峪关机场航站区扩建项目

编制单位：甘肃恒鑫创新科技发展有限公司

编制时间：二〇二一年一月

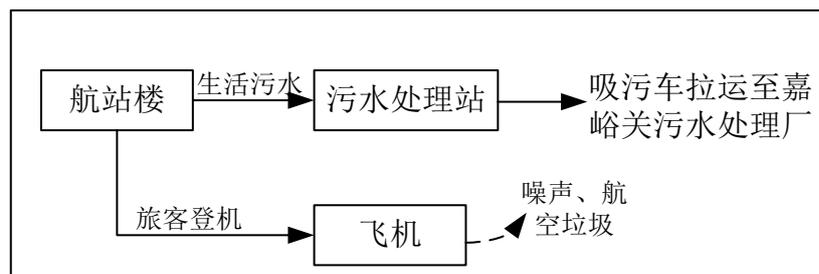
图 2 机场运营期流程及产污节点图

航站楼是旅客和行李集中处理的地点，采用分散登机的处理方式。航站楼的运行流程分为客流和行李流程，其中旅客流程包括，贵宾流程、残疾人流程和迎送人员流程。在流程中适当位置设安检、值机等办公、业务辅助配套工程。

出发旅客流程：出发大厅 → 值机柜台办理等级手续（交运行李） → 安检（人身、手提行李） → 候机厅候厅 → 检查登机牌 → 登机

到达旅客流程：下飞机 → 行李大厅提取行李 → 检查登机牌 → 到达厅 → 机场大巴 → 离开机场

交运行李 → 行李安检 → 出发行李分拣转盘 → 行李分拣 → 行李车运送至飞机 → 行李车运送至到达行李转盘 → 行李大厅内提取行李 → 行李牌检查 → 到达厅

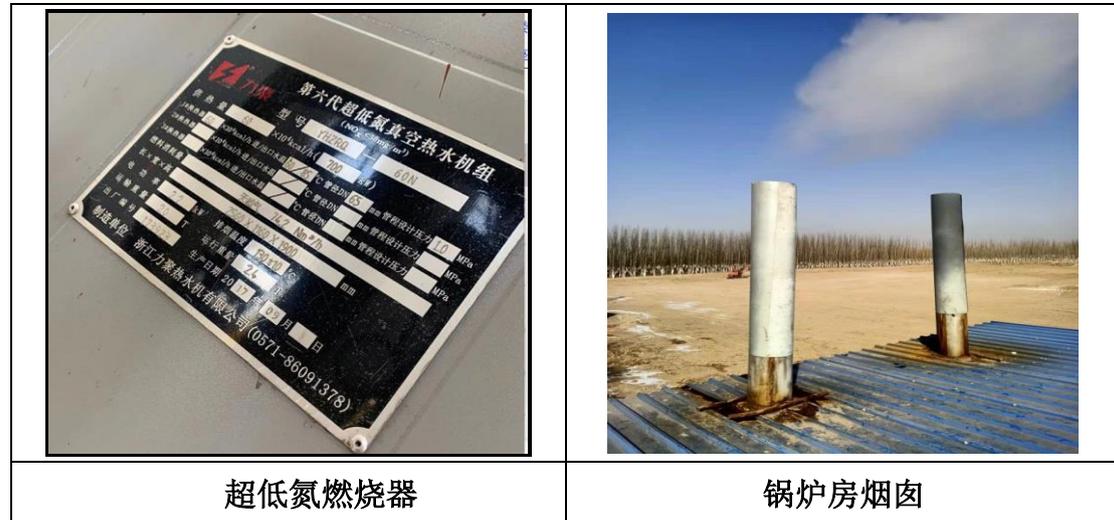
机场现有 2 座锅炉房，航站楼锅炉房建有 2 座 1.16MW 燃气热水锅炉，办公生活区锅炉房建有 1 座 0.7MW 燃气热水锅炉和 1 座 1.4MW 的燃气热水锅炉，

天然气为清洁能源，且每座燃气锅炉安装有超低氮燃烧器，燃气锅炉废气分别经 8m 高排气筒进行排放，根据监测数据，项目燃气锅炉废气可达到《锅炉大气污染物排放标准》（GB13271-2014）中表 2 限值要求。

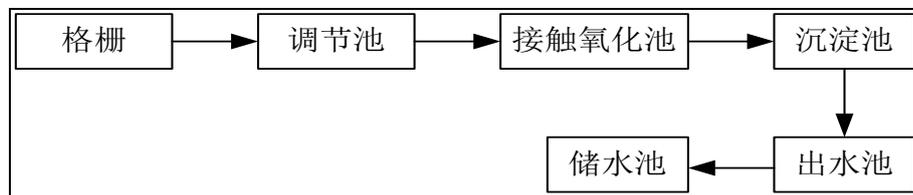
污水处理站废水处理工艺流程

嘉峪关机场建有 1 座地理式一体化生化污水处理设备，污水处理能力为 10m³/h，污水处理站采用“格栅+调节池+接触氧化池+沉淀池+出水池+储水池”工艺对污水进行处理，处理后污水可满足《污水排入城镇下水道水质标准》（GB/T31962-2015）中的 B 级要求。

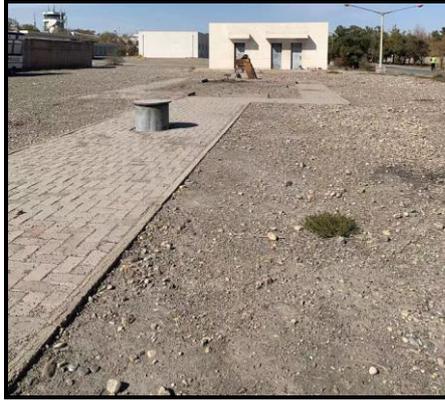
污水处理站

根据现场调查，机场生活污水产生量为 62t/d，生活污水经化粪池和污水处理站后，贮存于储水池内，由吸污车拉运至嘉峪关市污水处理厂进行处理。

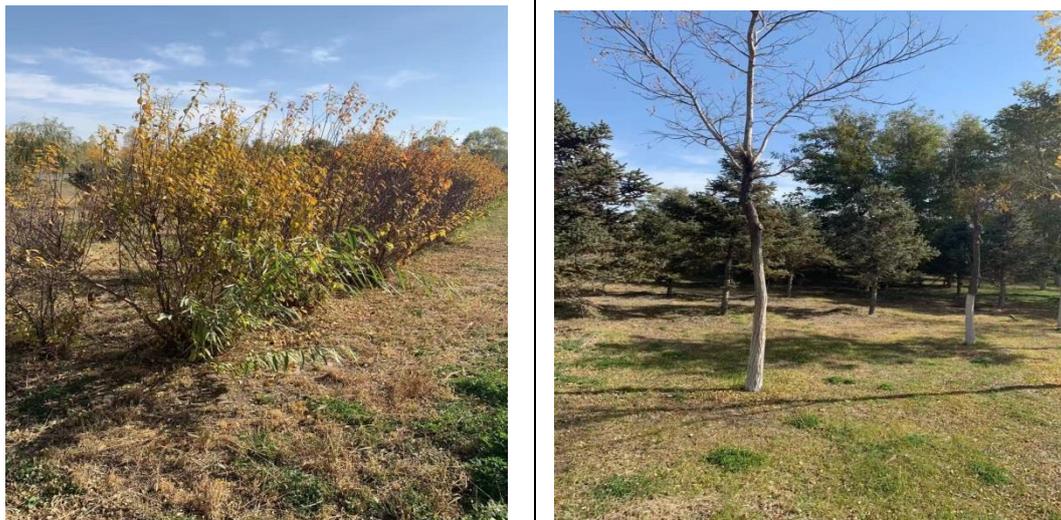
图3 临时用地植被恢复现状

扩建工程新增占地面积为 9.22hm^2 ，占地类型为荒漠砂砾地，临时工程占地主要为施工营地和临时堆土场用地，施工结束后，对临时用地进行了绿化，永久占地中 5.75hm^2 为建构筑物和硬化，绿化面积为 3.39hm^2 ，工程措施面积为 0.08hm^2 ，临时用地和永久占地现已恢复。

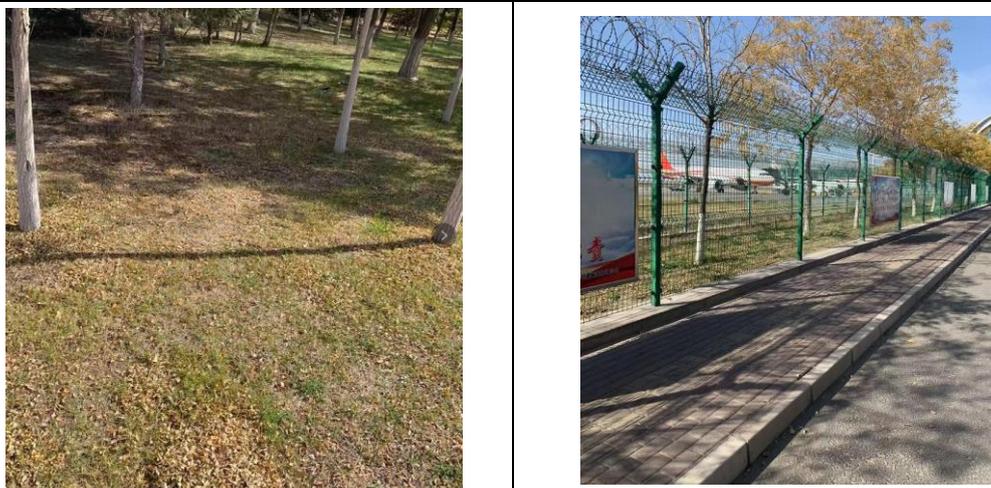
图 4 站前广场及办公生活区绿化

扩建工程完成植物措施 3.39hm^2 ，主要为施工营地恢复及航站楼四周绿化，绿化工程由嘉峪关市园林局负责，与主体工程同时施工，根据现场调查，机场现状绿化面积达到 33900m^2 ，主要种植植物为迎春花、线柳、垂柳、松树、榆树、苜蓿和小草等，主要分布于站前广场、机场路和办公生活区周边。

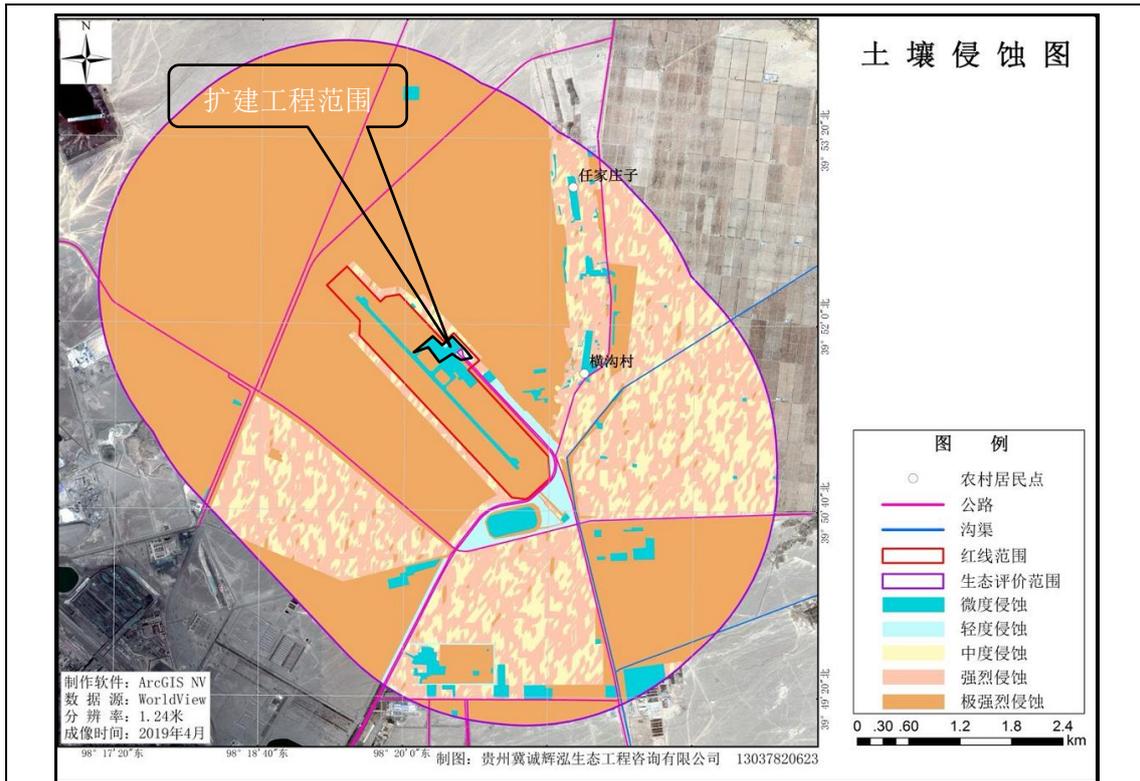
图 6 土壤侵蚀图

工程施工前，部分扩建区域为裸土地，土壤侵蚀强度极大，工程建设完成后，通过工程措施、绿化、建筑物建设和场路硬化，扩建工程区土壤侵蚀强度减小，根据调查，工程区土壤侵蚀强度为轻微侵蚀，因而工程建设未加剧项目区土壤侵蚀强度。
